## **Sun Server X3-2L (anteriormente Sun Fire X4270 M3)**

Notas del producto, versión 1.2

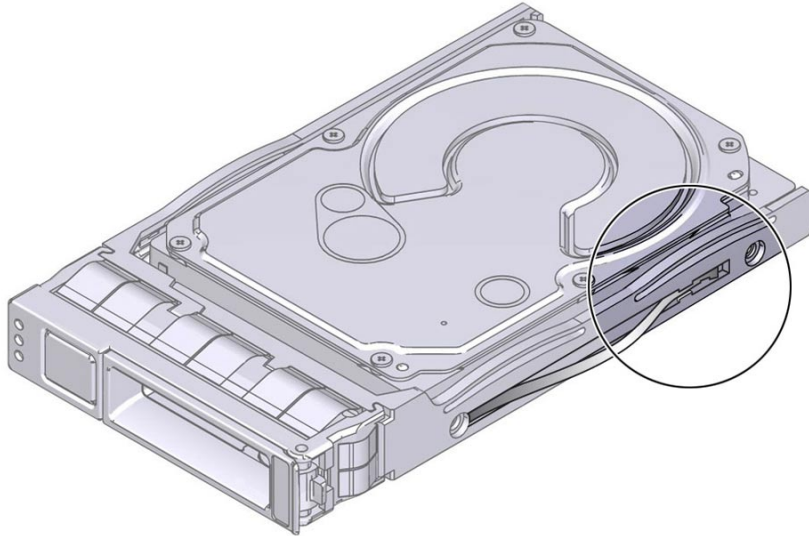
Antes de instalar una unidad de disco duro de 3,5 pulgadas en el sistema, inspeccione visualmente la cinta de puesta a tierra para asegurarse de que el extremo de la cinta esté correctamente ubicado en el soporte de la unidad de disco duro. Consulte la siguiente figura para obtener un ejemplo de una cinta de puesta a tierra ubicada correctamente.

**FIGURA 1** Cinta de puesta a tierra correctamente ubicada en el soporte de la unidad de disco duro

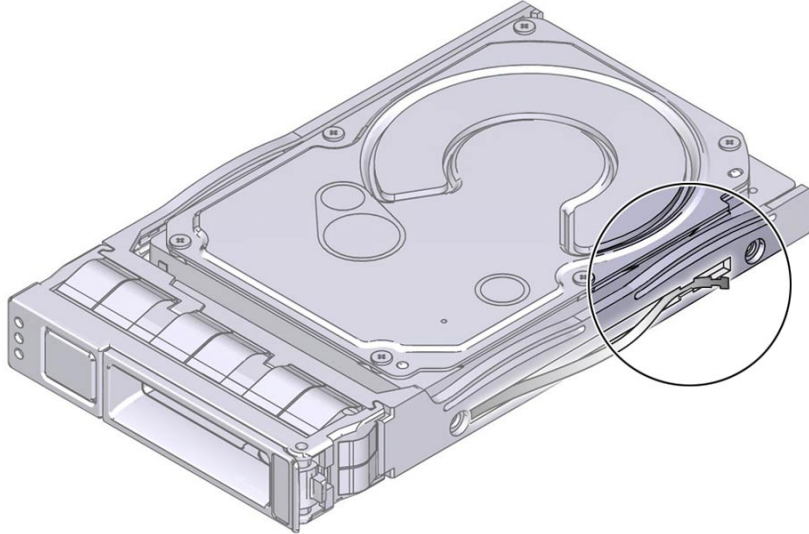
Si la cinta de puesta a tierra no está correctamente ubicada o sobresale del borde exterior del soporte de la unidad de disco duro, el soporte de la unidad de disco duro debe reemplazarse. Consulte la siguiente figura para obtener un ejemplo de una cinta de puesta a tierra que no está ubicada correctamente.

**FIGURA 2** Cinta de puesta a tierra incorrectamente ubicada en el soporte de la unidad de disco duro

El soporte de la unidad de disco duro de 3,5 pulgadas que se usa en Sun Server X3-2L incorpora una cinta de puesta a tierra de metal y accionada por resorte, que está ubicada en el lado derecho del soporte de la unidad de disco duro. Cualquier desviación en la cinta de puesta a tierra puede hacer que la cinta se enganche en la caja del disco del servidor, lo que puede dañar la cinta. Una vez dañada, la cinta de puesta a tierra no se puede reparar, y el soporte de la unidad de disco duro debe reemplazarse.
